Nouvelles

Numéro 2/2002

Un vol direct se termine en CFIT

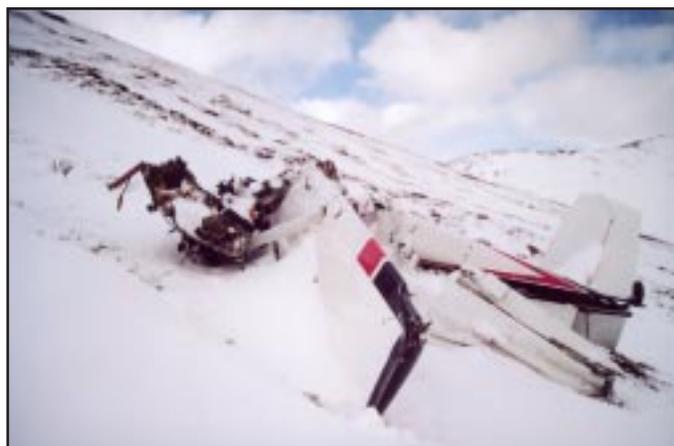
L'avion a laissé un sillon orienté d'est en ouest, dans le sens de la vallée. L'angle d'impact avec la colline n'était pas très prononcé, mais les forces d'impact ont été importantes. L'aiguille du compte-tours était collée à 2 400 tr/min, position qui correspond à un régime de croisière normal. L'appareil était équipé d'un système de positionnement mondial (GPS). Il n'y avait pas de couverture radar entre Smithers et Dease Lake, mais les données radar indiquent que, pendant le vol précédent, l'appareil volait directement dans l'axe de radioalignement, comme si le pilote avait navigué au moyen du GPS. Il se peut donc que la partie du vol ayant mené à l'accident ait commencé par une route directe, route qui a amené l'appareil à survoler une zone montagneuse. Sur cette route directe, le relief culmine à quelque 7 000 pieds ASL.

Le temps écoulé et le cap au moment de l'impact laissent croire que le pilote essayait de s'éloigner de la zone montagneuse. Il se peut qu'il ait tenté d'atteindre un corridor pour

vols VFR situé à l'ouest de la route directe entre Smithers et Dease Lake. Compte tenu des couches de nuages prévues entre 4 000 et 6 000 pieds ASL et de la visibilité de quatre milles dans des averses de neige faible, il est probable que le pilote a rencontré des conditions météorologiques de vol aux instruments, dans des zones montagneuses, et qu'à cause de la visibilité réduite et du manque de repères évidents au sol, il a eu du mal à apercevoir la colline sans arbre recouverte de neige.

L'indication de régime, le sillon laissé par l'épave et les conditions météorologiques ont laissé croire aux enquêteurs qu'il s'agissait d'un impact sans perte de contrôle (CFIT). De nombreux organismes ont reconnu la nécessité de donner de la formation dans ce domaine aux exploitants et aux équipages de conduite dans le but de diminuer le nombre d'accidents CFIT. Transports Canada a produit le film vidéo *Conscience de la situation — Prévention des impacts sans perte de contrôle (CFIT)* que l'on peut se procurer auprès des bureaux régionaux de la Sécurité du système. Un groupe de travail international sur les accidents CFIT dirigé par la Flight Safety Foundation (FSF) a mis au point du matériel didactique intitulé *Aide pédagogique et aide à la formation concernant les impacts CFIT*. Ce matériel fournit tous les renseignements nécessaires aux personnes concernées pour les aider à élaborer et à donner une formation adéquate sur la prévention des accidents CFIT. Pour de plus amples renseignements concernant la FSF et le groupe de travail sur les accidents CFIT, visitez le site Web de la FSF à l'adresse <http://www.flightsafety.org>. △

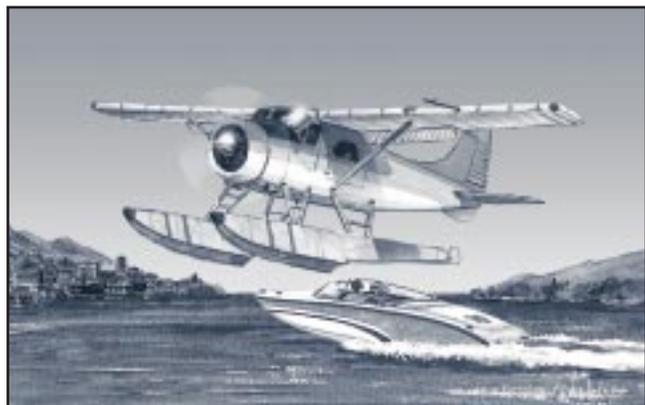
Le 26 septembre 1999, un DHC-2 Beaver de Havilland sur flotteurs effectuait une arrivée normalisée en vue d'effectuer un amerrissage vers l'ouest dans le port de Vancouver. Lorsque l'appareil s'est trouvé en approche finale, à quelque 400 pieds ASL, la tour de contrôle du port de Vancouver a autorisé le pilote à amerrir. Juste avant le toucher, le pilote a entendu un bruit sourd, puis il a senti des secousses. Le pilote a indiqué qu'il n'avait pas vu le petit bateau de plaisance avant d'entrer en collision avec lui. Après la collision, le pilote a immédiatement interrompu son amerrissage, il a remis les gaz et il a amorcé une montée. Il a ensuite signalé par radio qu'il effectuait une remise des gaz et qu'il avait senti quelque chose heurter l'appareil. Il s'est alors dirigé vers un endroit où le contrôleur de la tour du port de Vancouver pouvait voir si l'appareil semblait avoir été endommagé. Il a ensuite amerré dans le port sans problème. Le conducteur du bateau de plaisance a été grièvement blessé; le passager du bateau a subi des blessures légères.

Les occupants de l'hydravion n'ont pas été blessés; l'hydravion n'a pas été endommagé.

- Le pilote n'a pas vu le bateau à temps pour éviter la collision.
- En raison de la zone d'éblouissement provoquée par la réflexion du soleil à la surface de l'eau, des effets masquants des structures de la cabine de l'appareil et des limites des yeux du pilote, il était difficile pour le pilote de voir le bateau.
- Le conducteur du bateau savait que des hydravions circulaient dans le port, mais il ne savait pas qu'il naviguait dans une zone réservée aux amerrissages. Il n'a pas vu l'avion à temps pour éviter la collision.
- N'ayant pas vu le bateau, le contrôleur n'a pas jugé qu'il y avait risque de collision.

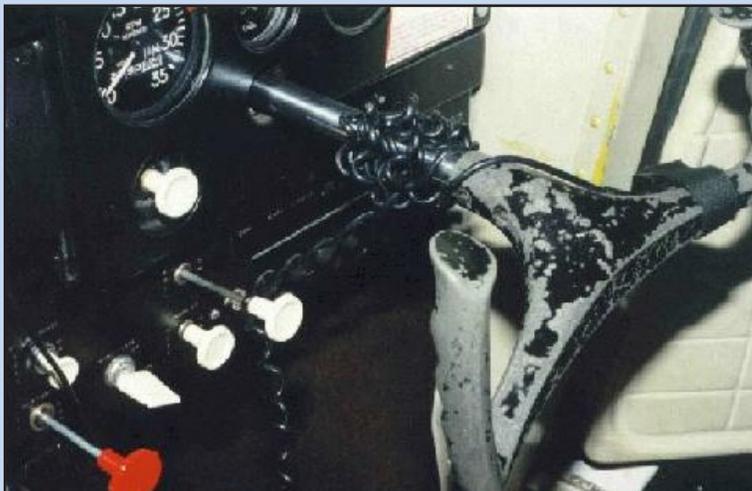
L'avion a subi d'importants dommages aux ailes, aux volets et aux ailerons en raison de la survitesse. Une inspection du circuit des commandes de vol n'a révélé aucune défaillance qui aurait pu limiter les déplacements de la commande de la gouverne de profondeur ou la coincer. On a remarqué que la tirette de la commande d'aération de la cabine (commande auxiliaire), qui est située du côté droit du tableau de bord, était complètement tirée. L'avion avait été modifié de manière à faciliter l'utilisation des casques d'écoute et des micros-rails. Cette modification comprenait l'installation, au milieu du tableau de bord, d'un panneau radio, lequel possédait des prises pour brancher les boutons de microphone (PTT). Un bouton PTT était fixé à chaque manche à l'aide d'une bande Velcro. Un cordon électrique en spirale allait de chaque bouton PTT à chaque prise du panneau radio. Le

cordon droit, qui était usagé et qui avait perdu presque toute son élasticité, mesurait environ quatre pieds au repos. Il était pratique courante pour l'instructeur assis en place droite d'enrouler le surplus de cordon de huit à dix fois autour du manche droit.

La limitation des déplacements de la commande de la gouverne de profondeur avait dû être causée par un événement peu apparent et temporaire. L'enquête a révélé que si le cordon du bouton PTT était enroulé lâchement autour du manche, une spire avait pu s'accrocher à la tirette de commande d'aération de la cabine et empêcher le manche de se déplacer vers l'arrière. Il est probable que cette situation s'est produite alors que l'élève-pilote tentait une sortie de décrochage. Le fait de pousser sur le manche sans doute permis au cordon électrique qui pendait du manche droit de se balancer vers l'avant et de s'accrocher à la tirette de commande d'aération de la cabine. De même, le fait que l'avion était en piqué a sûrement contribué au balancement du cordon vers l'avant. Lorsque le manche a été tiré vers l'arrière, le cordon est certainement resté pris et s'est même resserré autour de la tirette. Il s'agit probablement de l'état dans lequel se trouvait l'avion quand l'instructeur a pris les commandes. Au cours de l'approche, lorsque l'instructeur a poussé sur le manche pour compenser le changement d'assiette occasionné par la sortie des volets, la tension du cordon s'est assurément relâchée, ce qui a permis au cordon de se décrocher de la tirette et au manche de recouvrer toute sa liberté de mouvement. △
